# **GÉPJÁRMŰ-ÁTVÉTELI ÚTMUTATÓ KISHASZONGÉPJÁRMŰVEK**

**A**z alábbi brossura a „Gépjármű-átvételi útmutató” második kiadásának a kishasznongépjárművekre aktualizált változata, amely segít meghatározni a hasznongépjárművek használata során keletkezett elfogadható és nem elfogadható sérülések típusait az autóbérleti szerződés megszűnését követően. Az útmutató a Magyar Lízing Szövetség szakértőinek munkája, ami a Dekra és az SGS vállalatok képviselőinek közreműködésével jött létre. A dokumentum letölthető a Magyar Lízing Szövetség weboldaláról, a [www.lizingszovetseg.hu](http://www.lizingszovetseg.hu) oldalról.

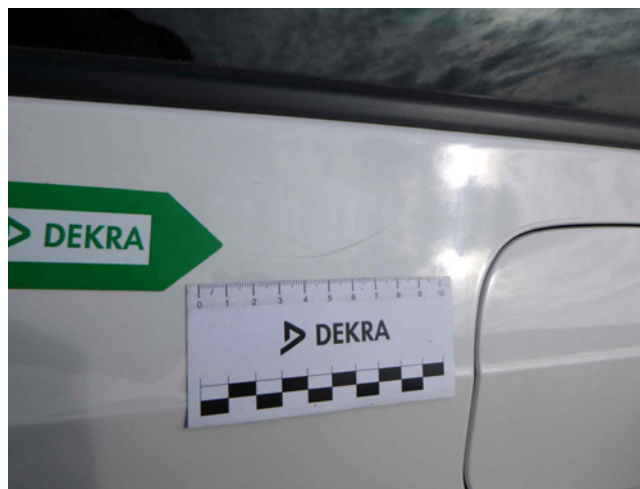
A karosszéria felszínének karcolásai mérettől függetlenül, feltéve, hogy azok sekély mélységük révén polírozással könnyen eltávolíthatók.

A gépjármű felszínének olyan karcai, melyek polírozással nem távolíthatók el, de nem károsítják a rozsdásodást gátló bevonatot, feltéve, hogy a karosszéria adott elemén legfeljebb egy ilyen karcolást található, és hogy a karcolás hossza nem haladja meg a 200 mm-t, szélessége pedig az 10 mm-t, vagy az átmérője legfeljebb 40 mm.

A teljes karosszérián összesen 5, a fentieknek megfelelő sérülés fogadható el.

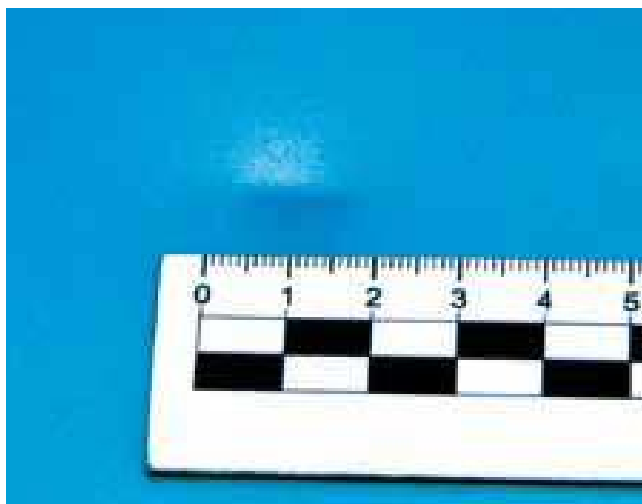
Olyan horpadás vagy ütésnyom (a festés sérülése nélkül), melynek átmérője nem haladja meg a 40 mm-t. A gépjármű teljes karosszériáján (pl.: ajtók, oldal) legfeljebb 6 horpadás vagy ütésnyom lehet és legfeljebb öt elem sérülhet.

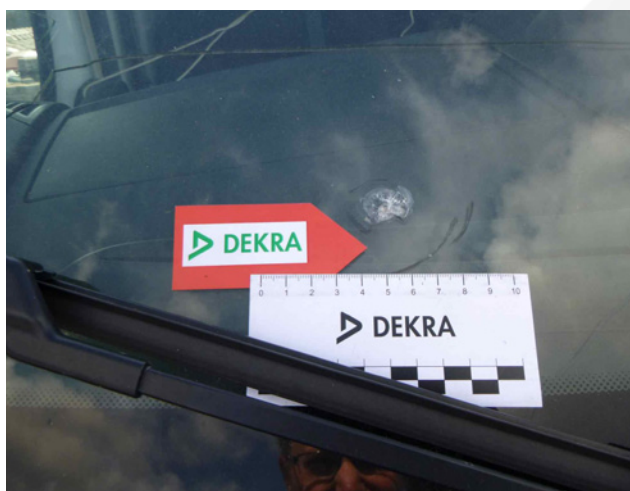
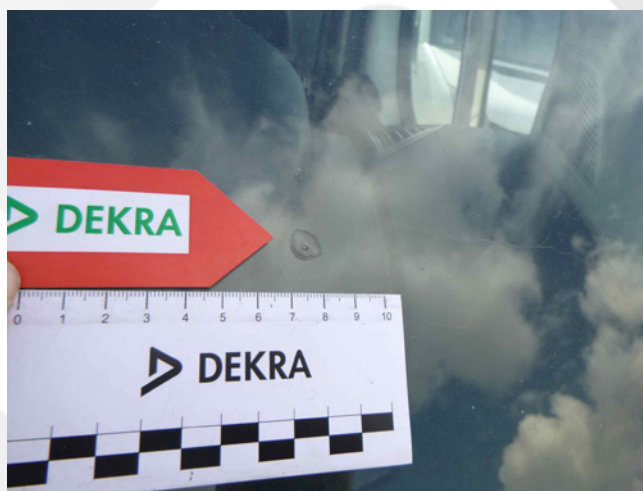
A szélvédő látómezőjében lévő sérülés. A szélvédő vagy a gépjármű ablakainak bármilyen típusú sérülése – méretüktől vagy elhelyezkedésüktől függetlenül – ami az üveg valamely rétegének megrepedését idézheti elő. Az ablakfelület pontszerű sérülései, például a kavicsfelverődés okozta sérülések is ebbe a kategóriába tartozhatnak.

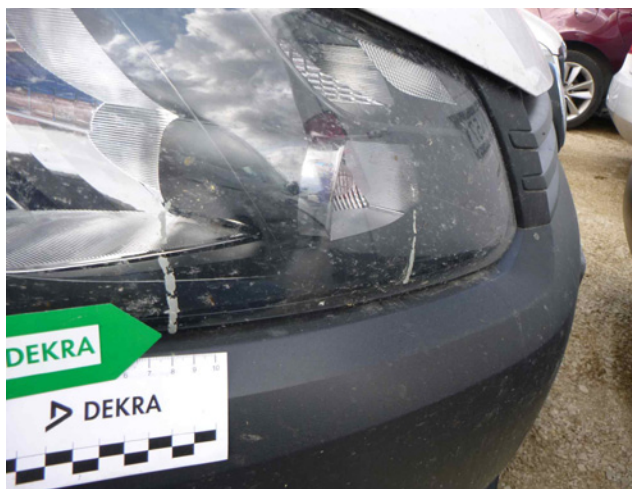
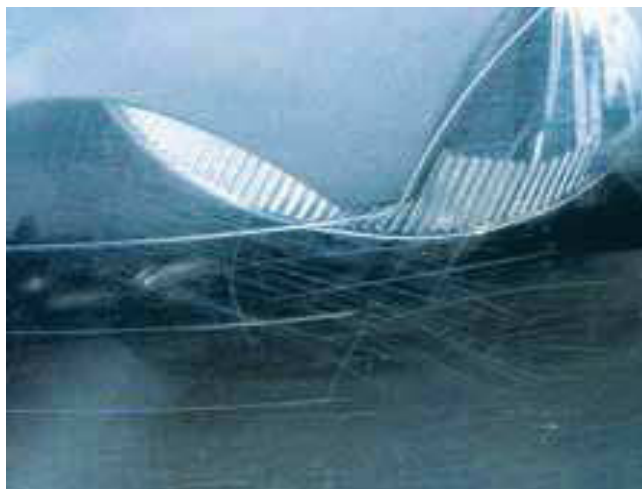
A fényszórók és lámpák felületén keletkezett sérülések, melyek nem idézték elő az üveg vagy az átlátszó pajzs megrepedését, így a lámpák megfelelő működését nem zavarják.

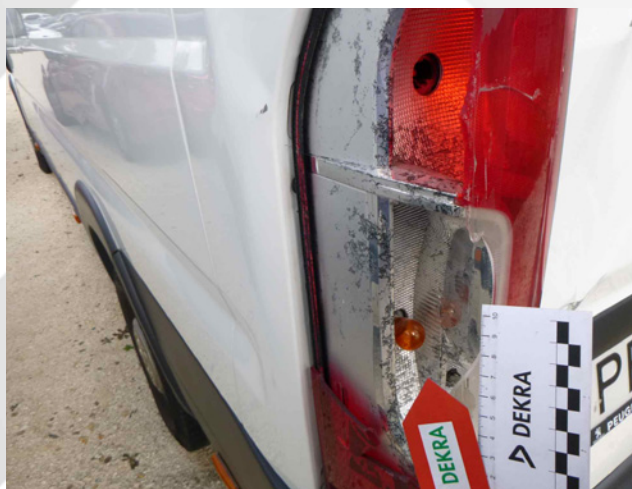
A fényszórók vagy lámpák bármilyen sérülése – mérettől függetlenül – ami a megfelelő működést zavarja. (pl.: törött kapcsok, még abban az esetben is, ha visszaragasztásra kerültek).

Karcolások vagy kavicsfelverődés nyomai a pajzs felszínén. Berepedt üvegfelület. Berepedt átlátszó pajzs. Törött fényszórómagasság állító.
